26. MEDZINÁRODNÁ KONFERENCIA
„SÚČASNÉ PROBLÉMY V KOLAJOVÝCH
VOZIDLÁCH - PRORAIL 2023“
20. – 22. septembra 2023, Žilina, Slovensko

SIMULACE VYKOLEJENÍ NÁKLADNÍHO VOZU SIMULATION OF FREIGHT WAGON DERAILMENT

Příspěvek se týká simulací vykolejení nákladního vozu. Simulace byly založeny na datech skutečné nehody. Pro účely příspěvku byly některé údaje o nehodě anonymizovány. Provedené simulace měly pomoci dopravci objasnit příčiny nehody. Došlo totiž ohledně příčiny nehody ke sporu mezi dopravcem a firmou, která náklad nakládala. Firma svojí vinu na nehodě popírala a vinu za nehodu svalovala na dopravce. Argumentovala zjištěním vyšetřovací komise, že vykolejený vůz měl opotřebené jízdní profily kol více než dovoluje norma [1]. Ale také bylo zjištěno, že velká část vozů vlakové soupravy byla podle normy [4] nesprávně ložena a existovalo podezření, že vykolejený vůz byl také nesprávně ložen.

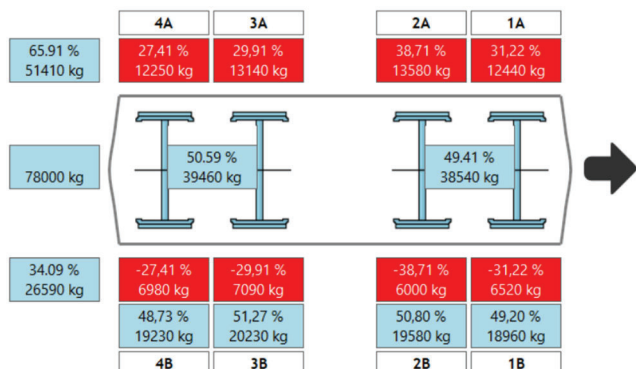
Vlak byl složen z vozů typu Eas, které byly loženy sypkým materiálem. Vykolejení nastalo v levém oblouku o poloměru 340 m na traťovém km 0. K vykolejení došlo na prvním podvozku vyšetřovaného vozu (dále jen „vůz X“). Vlak pokračoval několik kilometrů s vykolejeným podvozkem v jízdě až do stanice, kde na výhybce vykolejil jeho druhý podvozek a první podvozek dalšího vozu. Následně došlo k roztržení vlaku a vlak zastavil. Po nehodě bylo zjištěno, že několik vozů vlaku bylo nesprávně loženo, levé strany vozů byly výrazně přitíženy. Největší jednostranné ložení bylo naměřeno na voze Y řazeném před vozem X, u nějž byla levá strana vůči pravé straně vozu ve smyslu kolových sil přitížena o cca 32 % (**obr. 1**). Norma EN 15654-2:2019 dovoluje přitížení jedné strany vozu maximálně 5 % [4]

Obr. 1 Záznam z vážení vozu Y po nehodě
Fig. 1 Weighing record of the wagon Y after the accident

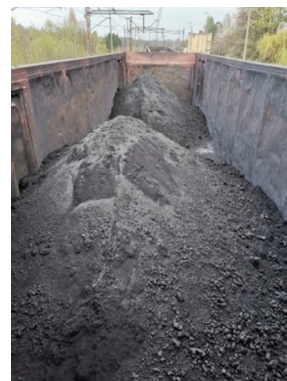
- 1 Stav ložení vozu X zaznamenaný po nehodě se zřetelně odlišoval od ložení ostatních vozů. Naložený sypký materiál byl vlivem otřesů způsobených dlouhou jízdou vykolejených dvojkolí po pražcích sklepan. Odlišný stav nákladu ve vykolejeném voze X a ve voze Y je patrný z fotografií pořízených po nehodě (**obr. 2 a obr. 4**).
- 2 Výsledky vážení vozu X zároveň svědčí o výrazných rozdílech kolových sil v rámci jednoho podvozku, které byly pravděpodobně způsobené deformacemi podvozků při nehodě.

Obr. 2 Ložení vozu Y
Fig. 2 Load of the wagon Y

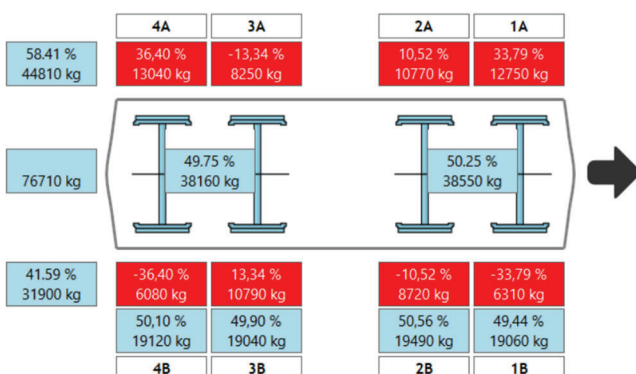
U záznamu z vážení vozu X (**obr. 3**) po nehodě existovalo podezření, že rozložení kolových sil naměřených po nehodě neodpovídá stavu v okamžiku vykolejení. Byly pro to tyto důvody:

Obr. 3 Záznam z vážení vozu X po nehodě
Fig. 3 Weighing record of the wagon X after the accident

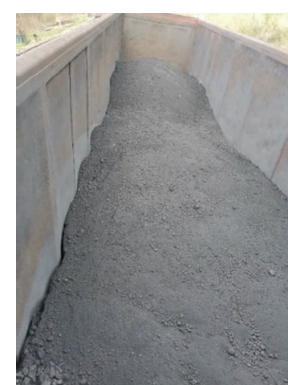
Obr. 4 Ložení vozu X
Fig. 4 Load of the wagon X

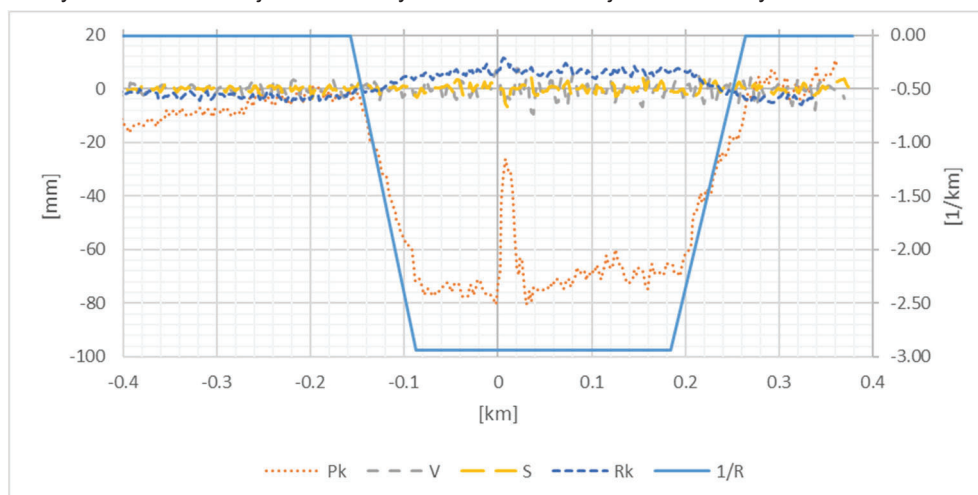
Po prozkoumání trati vyšetřovací komisí bylo v místě vykolejení zjištěno, že největší hodnota svislých nerovností koleje byla 37 mm na základně 5 m při měření bez zatížení a 35 mm na základně 5 m při měření pod zatížením. Norma EN 13848-5:2018 dovoluje pro toto místo (Křivka A) maximální hodnotu zborcení 7 mm/m. Naměřené hodnoty svislých nerovností pod zatížením jsou přesně na hranici tohoto limitu. Naměřené hodnoty svislých nerovností bez zatížení tuto limitní hodnotu přesahují [2].

Obr. 9 Parametry trat e
Fig. 9 Track parameters

Na základě dat o nehodě byl vytvořen model vykolejeného vozu X a model trati odpovídající úseku trati, kde došlo k vykolejení. Model trati v sobě zahrnoval změřené kolejové nerovnosti včetně výrazného lokální zborcení (**obr. 9**), které se nacházelo v místě vykolejení.

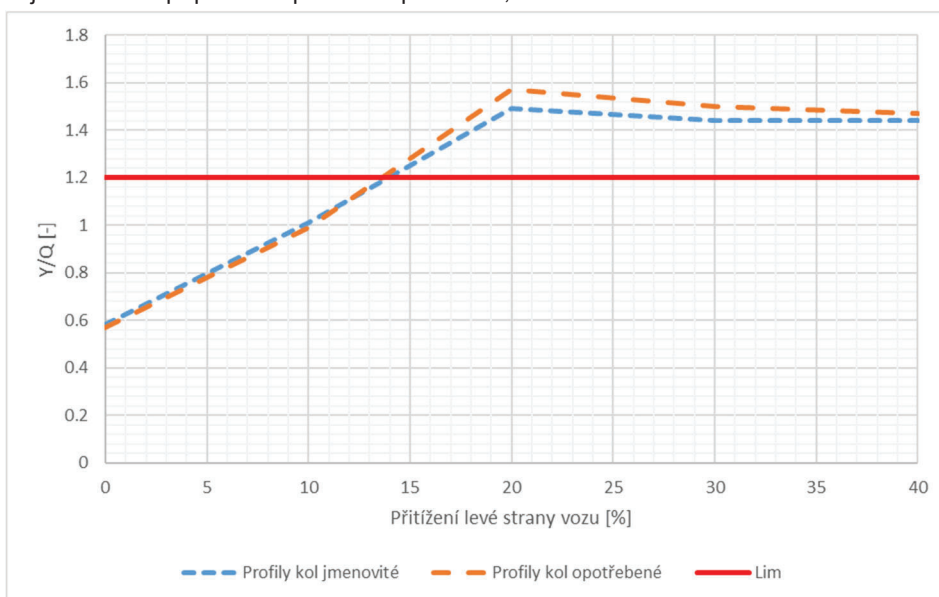
Vyhodnocované veličiny pro obě varianty profilů kol byly graficky vyjádřeny v závislosti na relativním přetížení levé strany vozu. Grafy koeficientu vykolejení a šplhání okolku na nabíhající kole jsou zobrazeny na **obr. 10** a **obr. 11**. V uvedených grafech jsou červeně vyznačeny limitní hodnoty. Z uvedených grafů je patrné, že pro obě varianty profilů kol jsou sledované veličiny takřka shodné. Limitní hodnota koeficientu vykolejení byla dosažena v obou případech profilů kol při přetížení levé strany vozu o 14 %. Limitní hodnota šplhání okolku byla dosažena v obou případech profilů kol při přetížení levé strany vozu o 19 %.

Obr. 10 Koeficient vykolejení

Byl posouzen vliv opotřebených profilů kol a vliv jednostranného ložení nákladu na nehodu. Z provedených simulací bylo zjištěno, že s narůstajícím přetížením levé strany vozu významně narůstá riziko vykolejení. V případě sledování koeficientu vykolejení Y/Q je kritický stav vykolejení ($Y/Q = 1,2$) dosažen přibližně při přetížení levé strany vozu o 14 %.

Dále bylo zjištěno, že pro obě varianty opotřebení profilů kol (jmenovitý profil S1002 a naměřené opotřebené profily) jsou průběhy sledovaných bezpečnostně relevantních veličin takřka shodné, **viz obr. 10 a obr. 11**. Také dosažení kritického stavu vykolejení ($Y/Q = 1,2$) je pro obě varianty opotřebení profilů kol takřka totožné. Z těchto zjištění vyplývá, že opotřebené profily kol s překročenou dovolenou hodnotou strmostí okolku, neměly na nehodu vliv. Toto zjištění také podporuje tzv. Nadalův vztah, který vyjadřuje fyzikální podstatu šplhání okolku, a z něhož vyplývá, že strmější okolky by měly mít pozitivní vliv na bezpečnost proti vykolejení [3].

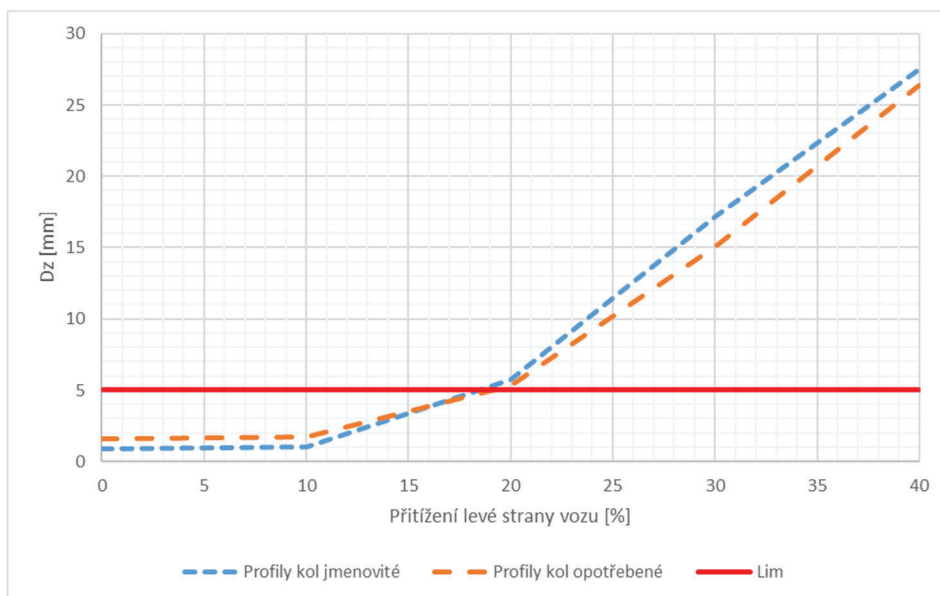
Obr. 11 Šplhání okolku

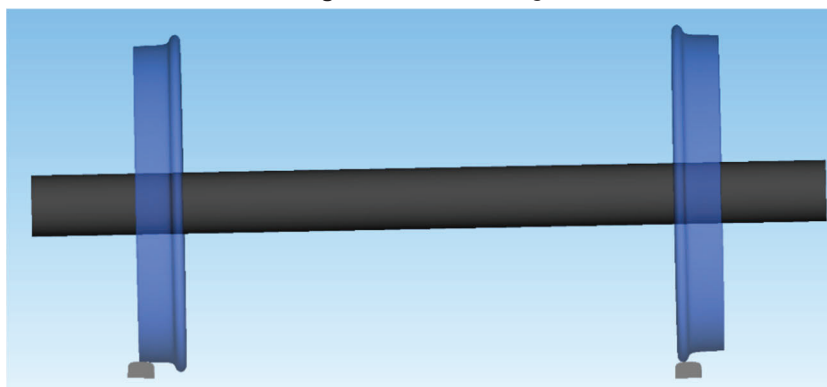
Při přetížení levé strany vozu o 40 % pravý okolek v simulaci vyšplhal na hlavu kolejnice v obou případech opotřebení profilů kol, viz **obr. 12**.

Obr. 12 Vyšplhání okolku na hlavu kolejnice

Při přetížení levé strany vozu o 40 % již v simulaci okolek úplně vyšplhal na hlavu kolejnice (**obr. 12**).
