**26. MEDZINÁRODNÁ KONFERENCIA  
„SÚČASNÉ PROBLÉMY V KOLĀJOVÝCH  
VOZIDLÁCH - PRORAIL 2023“  
20. – 22. septembra 2023, Žilina, Slovensko**

## **RENOVACE ŠROUBOVÝCH PRUŽIN REFURBISHMENT OF COIL SPRINGS**

**Pavel NEKOKSA, Jaroslav SVOZILÍK<sup>\*)</sup>**

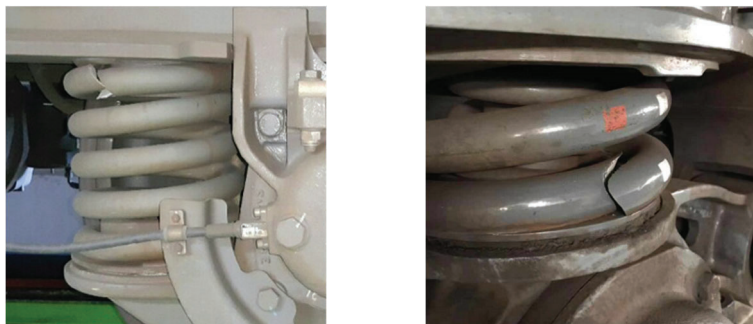
*Obr. 5 Prasklé pružiny*

*Fig. 5 Broken springs*

V případě, že je pružina vyrobena s výrobní vadou nebo vstupní materiál obsahuje nepovolené vměstky, pak lom pružiny nastává relativně brzy po uvedení do provozu. Dalším častým důvodem, který vede k lomu pružiny je její dlouhodobé přetěžování. To může být způsobeno špatným designem pružiny, nebo podvozku, anebo překračování dovoleného zatížení bez absence dorazů. Tento typ vady se typicky objevuje až po několika letech provozu.

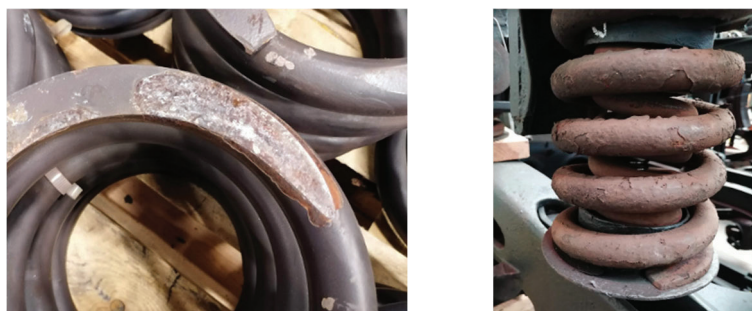
Jak již bylo zmíněno v bodě 2.2, tak v některých místech se není možno vyhnout poškození laku. Tato místa se pak stávají iniciací pro šíření koroze. Nebezpečí nastává především pokud je vozidlo dlouho mimo provoz a je vystaveno zvýšené vlhkosti. V těchto případech může povrchová koroze přejít do podpovrchové. U takto napadených pružin již hrozí reálné riziko snížení životnosti.

*Obr. 6 Pružiny napadené korozí*

*Fig. 6 Corroded spring*

V případě pravidelné údržby stačí pružiny vizuálně kontrolovat a případně lokálně ošetřit napadená místa. V případě aplikace kompletně nové povrchové ochrany je třeba dbát zvýšenou pozorností na poškození povrchové kuličkované vrstvy, která výrazným způsobem ovlivňuje životnost. Proto je nežádoucí, aby byla původní barva odstraněna při působení vyšších teplot, otryskána nevhodným abrazivem, nebo byl povrch vybrušován. Vždy je

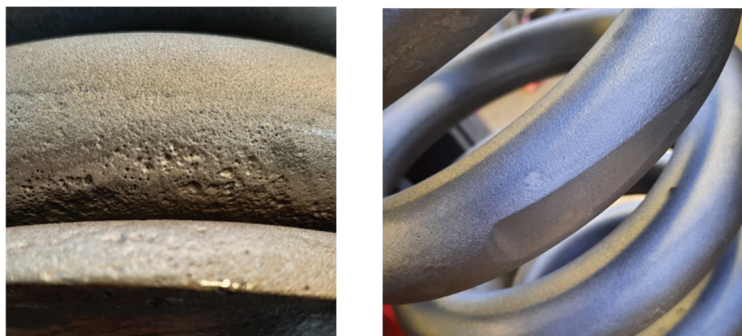
Prvotn i operac i po obdr en i vymontov an ych pru in z podvozku je vn ej s i ohled an i. Pru iny s viditeln ymi trhlinami nebo v yraznou deformac i jsou vy razeny. Takt e  jsou vy razeny pru iny s velkou d ulkovou nebo bodovou korozi na vnit rn i stran e aktivn ich z av it u. Nej ast ej i jsou korozi napadeny spodn i strany pru in, proto e jsou dlouhodob e vystaveny klimatick ym vliv um. Tak e je nutn e sledovat po skozen i povrchu, kter e je zp usoben e kontaktem pru iny s jinou  ast i podvozku. Problematick e jsou p redev s im ostr e vrypy v aktivn ich z av itech.

**Obr. 7** Povrchov e vady po odstran en i povrchov e ochrany

**Fig. 7** Surface defects after removal of surface treatment

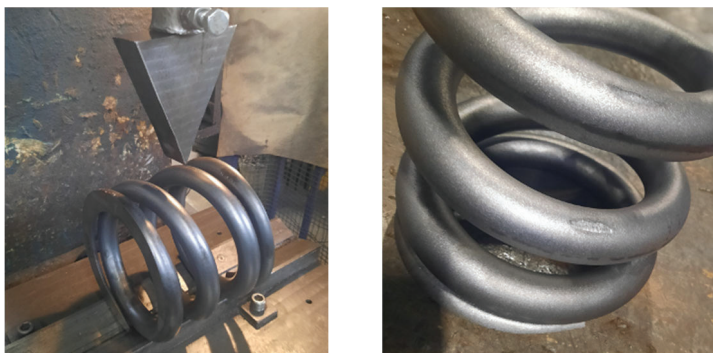
**Obr. 8** Rovnání pružin nalevo, stopy po klínu napravo

**Fig. 8** Shaping of spring on the left and tool traces on the on the right

Následuje stěžejní část renovace pružin, a tou je zvýšení výšky. Interně je tato operace označena jako „rovnání“. Mezi jednotlivé aktivní závity je postupně vtlačován klín, který způsobí roztažení závitů. Tento postup je aplikován na několika místech pružiny, aby došlo k rovnoměrnému zvětšení mezer ve všech místech pružiny. V případě opravy vysoké tuhosti je klín vtlačován mezi závěrný závit a první činný závit. Klín je navržen tak, aby co nejvíce eliminoval poškození povrchu pružiny. Klín je nutno pravidelně mazat. Po dosažení požadované výšky (s přídavkem na předsedání) jsou stopy po klínu odstraněny zabroušením.

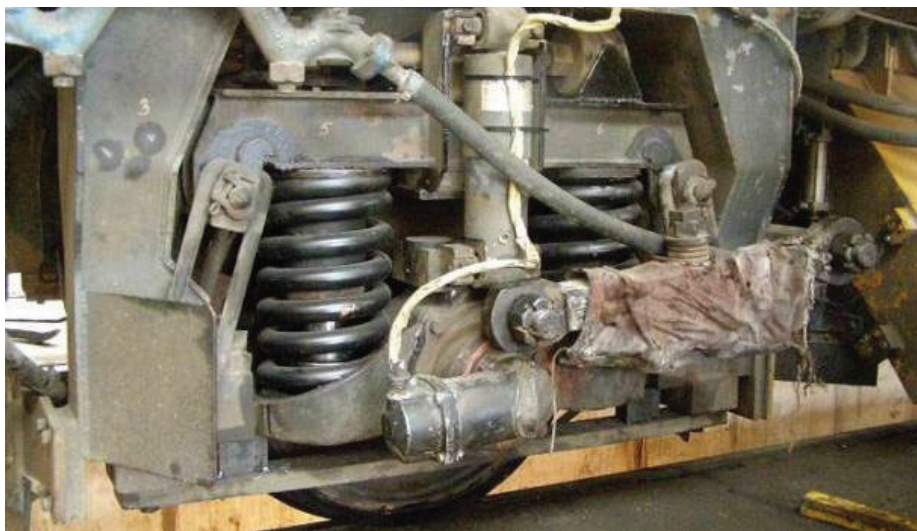
V roce 2023 byl v r amci pravideln e  držby kontrolov an stav prim rn ho vypružení. Po roce provozu nebyl evidov an t em eř z adn y pokles v yšky u renovov an ych pružin. Pozitivn e se takt ež projevila implementace pevn ho dorazu. Stav renovov an ych pružin bude nad ale sledov an v r amci pravideln e  držby pro vyhodnocen i dlouhodob ho trendu.

*Obr. 9 Zamontované renovované pružiny na koľajov m pluhu KP900*

*Fig. 9 Installed refurbished springs on KP900 track plow*

První komerční renovace šroubových pružin byla provedena ve spolupráci se společností Traťová strojní společnost a.s. v první polovině roku 2022. Jednalo se o pružiny primárního vypružení v množství 8 kusů na dvounápravový kolejový pluh KP 900, který je určen pro úpravu šterkového lože. Pružiny byly v rámci pravidelné údržby vyřazeny z důvodu nízké výšky pod zatížením. Výška byla po mnohaletém opotřebení nižší o cca 50 mm oproti původní výkresové dokumentaci. V rámci renovace provedené dle technologického postupu uvedeného v bodu 3.1 byla všem 8 pružinám navracena původní

v yška dle v ykresov e dokumentace. N sledn e byly pružiny  sp ešn e zamontov any zp et do podvozku. Krom e samotn e renovace pružin bylo doporu eno z akazn ikovi, aby do konstrukce prim rn ho vypružení byl p rid an pevn y doraz, kter y bude br nit p ret ežov n i pružin.
