**26. MEDZINÁRODNÁ KONFERENCIA  
„SÚČASNÉ PROBLÉMY V KOLAJOVÝCH  
VOZIDLÁCH - PRORAIL 2023“  
20. – 22. septembra 2023, Žilina, Slovensko**

## **WAYSIDE DIAGNOSTIKA POJEZDU KOLEJOVÝCH VOZIDEL A JEJÍ PŘÍNOS PRO ÚDRŽBU**

### ***WAYSIDE DIAGNOSTICS OF RUNNING GEAR OF RAILWAY VEHICLES AND ITS CONTRIBUTION TO MAINTENANCE***

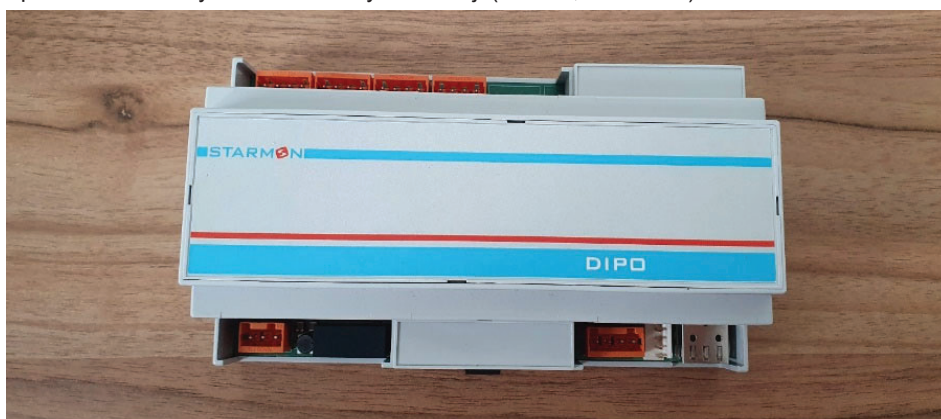
**Obr. 2** DAQ jednotka (v yrobce STARMON s.r.o.)

**Fig. 2** DAQ unit (manufactured by STARMON s.r.o.)

Cel y syst m se skl d a z n ekolika podsyst m , kter e jsou distribuov an e do n ekolika m ist. Jedn a se o DAQ jednotku v trati, kter a je v pr umyslov em proveden i a ur en a pro  elezni n i provoz (viz **obr. 2**). Um st en i je v bl zkosti koleje – cca 5 m od osy koleje, resp. od sn ima u zrychlen i um st en ych v koleji (ACC-S, viz **obr. 3**).

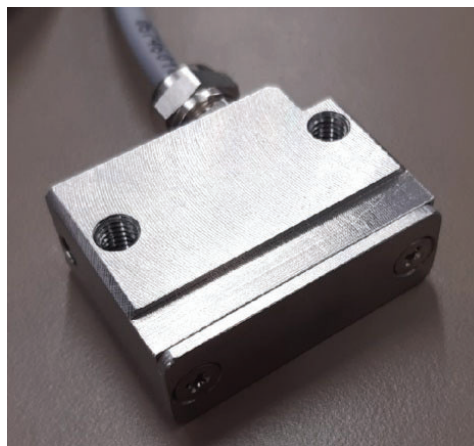
**Obr. 3** Sn ima e ACC-S um st en e na stojin e kolejnice (v yrobce STARMON s.r.o.)

**Fig. 3** ACC-S sensors installed at the rail web (manufactured by STARMON s.r.o.)

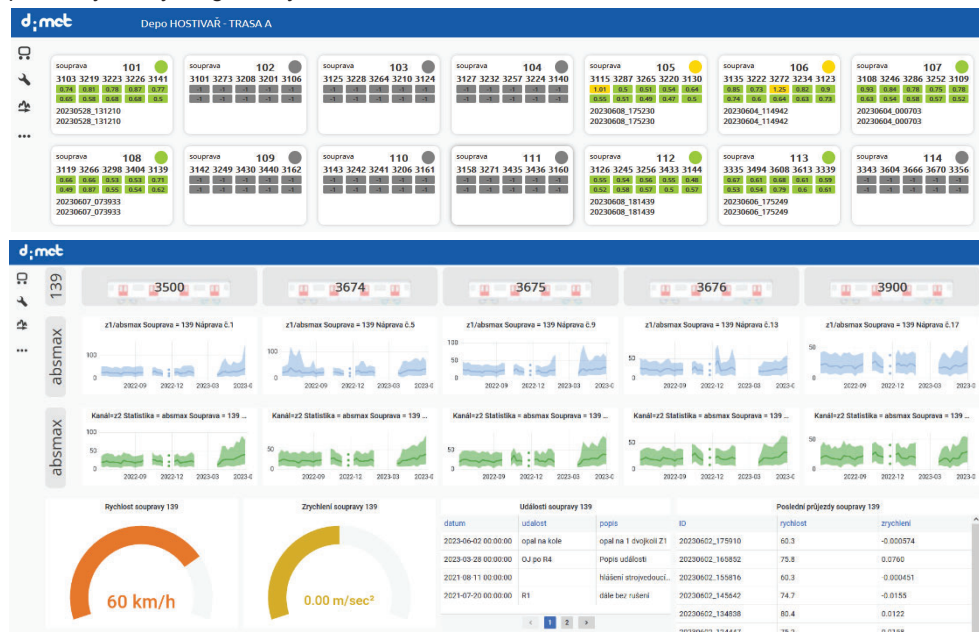
**Obr. 4** Ukázka webového rozhraní pro vizualizaci výsledků. Pohled na obrazovku „depot“ s přehledem stavu souprav (nahore) a pohled na detail „souprava“ (dole).

**Fig. 4** Example of the web interface for presentation of results: view of the „depot“ screen with summary of the whole fleet (top) and view of the „trainset“ detail (bottom).

Naměřená data se přenášejí na server, kde jsou vyhodnocována a následně vizualizována uživateli skrze webové rozhraní. Pro výzkumné účely jsou přenášena surová data, ale do budoucna se počítá se zpracováním dat na místě tak, aby byla přenášena pouze výsledky diagnostiky.

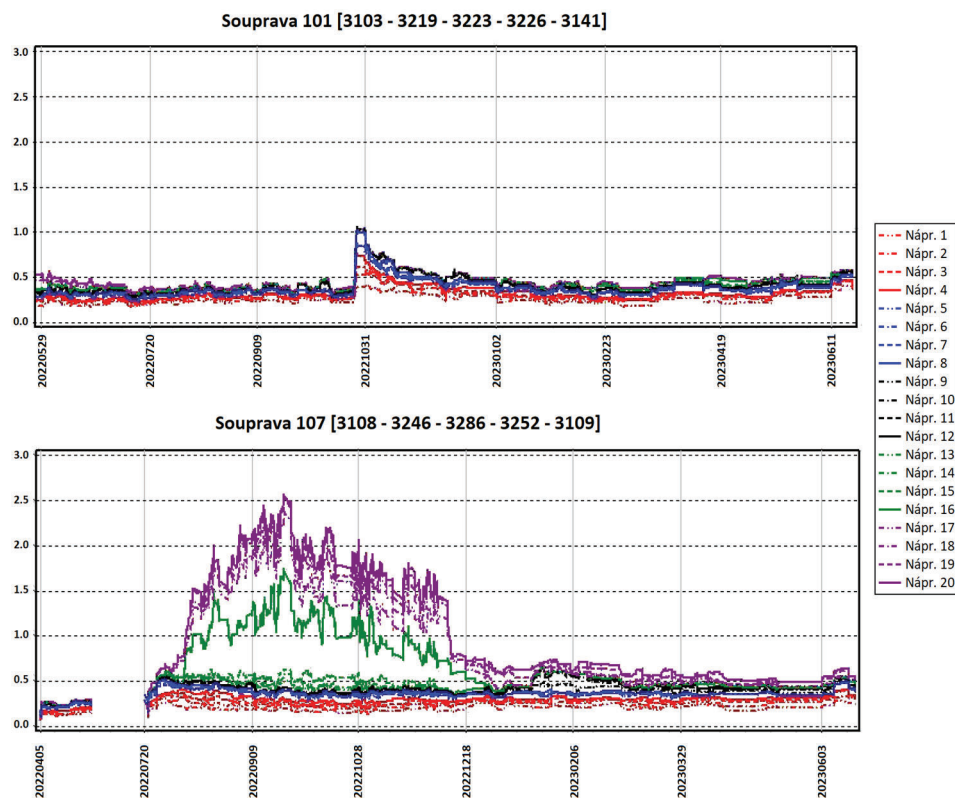
**Obr. 6** Nahoře: zjetí kol po reprofilaci dle parametru  $R_{64-80}$ ;  
dole: vývoj parametru  $R_{64-80}$  při zajíždění nových kol s vadou

**Fig. 6** Top: running in after wheelset reprofiling as seen in the  $R_{64-80}$  parameter;  
bottom: development of the  $R_{64-80}$  parameter during running in of new wheels with faults

Pro tento účel byl zaveden hodnotící parametr  $R_{64-80}$ , kterým lze tento jev kvantifikovat. V grafu na **obr. 6** lze vidět jeho vývoj po výměně dvojkolí v revizi R4. Je vidět rozdíl mezi nápravami bez poruchy (1. až 16.) a nápravami s poruchou (17. až 20.). U nápravy č. 16 není detekce jednoznačná, protože vibrace od 17. nápravy prochází kolejnicí až k sousední nápravě č. 16, která je však bez poruchy.
