Porovnanie geometrickej presnosti obrobkov po tvrdom frézovaní a brúsení

Comparison of geometrical precision of machined components after hard milling and grinding

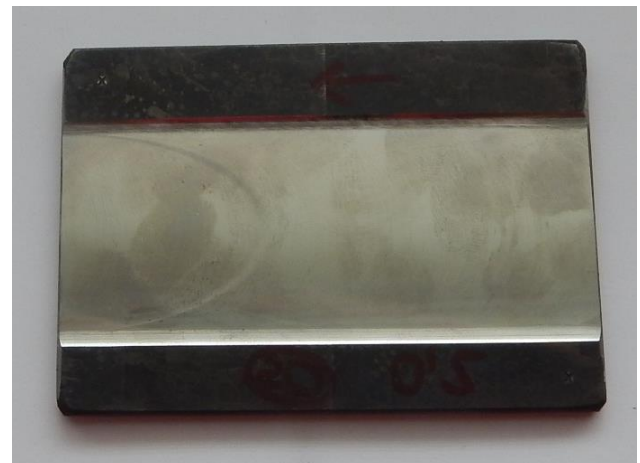
Obr. 2. Fotografia povrchu po tvrdom frézovaní, šírka vzorky 70 mm

Obrázok 1 a 2 ukazujú typický povrch po frézovaní. Hlavným aspektom je prerušenie plného kontaktu medzi reznou hranou a obrobkom. Ako ukazujú obr. 1 a obr. 2, v istej pozícii rezná platnička vybieha z kontaktu s obrobenou plochou a charakter povrchu je od tejto polohy odlišný od stavu, keď je tento kontakt plný. Táto poloha je indikovaná sivou farbou na obr. 1 a korešponduje s priemerom nástroja - teda 50 mm. V dôsledku limitovanej tuhosti sústavy sa frézovacia hlava nakloní pod istým uhlom voči obrobenému povrchu, čo vedie k viditeľne odlišnému stavu povrchu, ako to ukazuje obr. 2. Takýto charakter povrchu môže byť zaznamenaný pre všetky VB, ako aj pre rôzne tvrdosti vzoriek. Na obr. 3 je úplný záznam pasívnej zložky reznej sily, ktorá má rozhodujúci vplyv na priamosť povrchu po frézovaní. Na tomto obrázku vidieť kumulatívne všetky fázy kontaktu, ako je nábeh nástroja na obrobok, počiatkové štádium prerušovaného kontaktu, plný kontakt medzi nástrojom a obrobkom a aj rôzne štádiá prerušenia kontaktu medzi nástrojom a obrobkom pri výbehu nástroja (až po stav, kedy sa kontakt medzi nástrojom a obrobkom preruší úplne). Obrázok 4 ukazuje len druhú polovicu frézovacieho cyklu a obr. 5 až obr. 8 detaily jednotlivých štádií kontaktu, vyextrahované zo záznamu, tak ako ich ukazuje

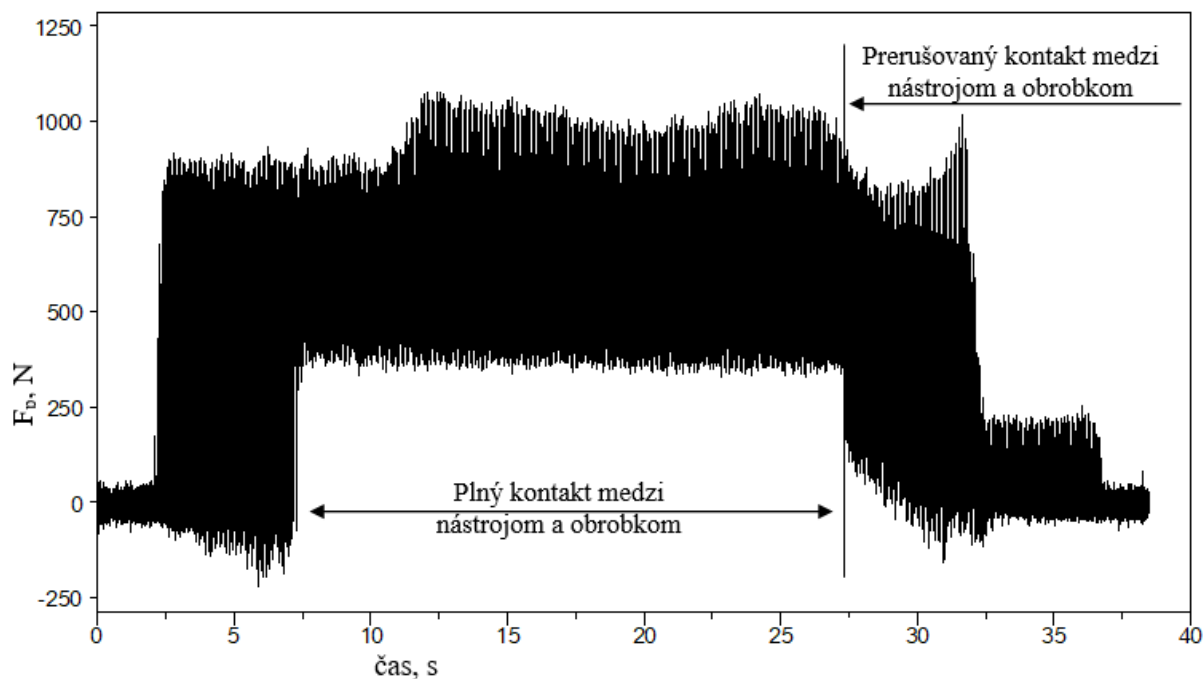
Obr. 3. Úplný záznam pasívnej zložky reznej sily

obr. 3, resp. obr. 4. V prípade úplného kontaktu F_p zložka osciluje v rozsahu od 310 N do 1000 N. V okamihu prvého prerušenia kontaktu medzi reznou hranou a obrobkom klesá hodnota F_p k nulovej hodnote. V ďalšom priebehu F_p postupne ďalej klesá aj v dôsledku toho, že sa postupne skracuje dráha, počas ktorej je rezná hrana a obrobok v kontakte.

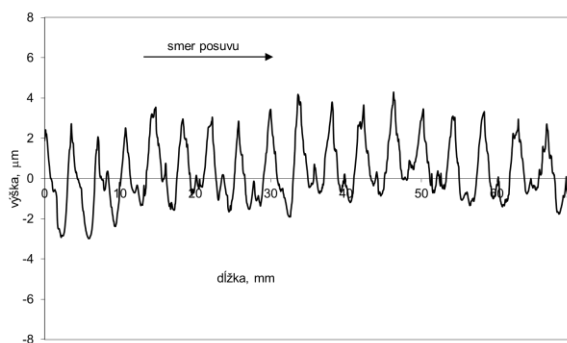
Obr. 12. Záznam profilu povrchu po rovinnom brúsení - $a_p = 0,01 \text{ mm}$

a zbytočne tento proces predlžujú a predražujú. Obrázky 10 až 12 ukazujú, že výška profilu rastie s veľkosťou prísuvu do rezu, čo je dané vyššou pasívnou zložkou reznej sily. Tieto obrázky však predovšetkým ukazujú, že po brúsení výška profilu a s tým súvisiaca odchýlka priamosti je rádovo nižšia v porovnaní s frézovaním. Obrázok 13 ukazuje, že nehomogenita povrchu po tvrdom frézovaní nie je zjavná len čo sa týka tvarovej a rozmerovej presnosti, ale má aj výrazný vplyv na nehomogenitu stavu štruktúry a zvyškových napätí po frézovaní. Tento as-

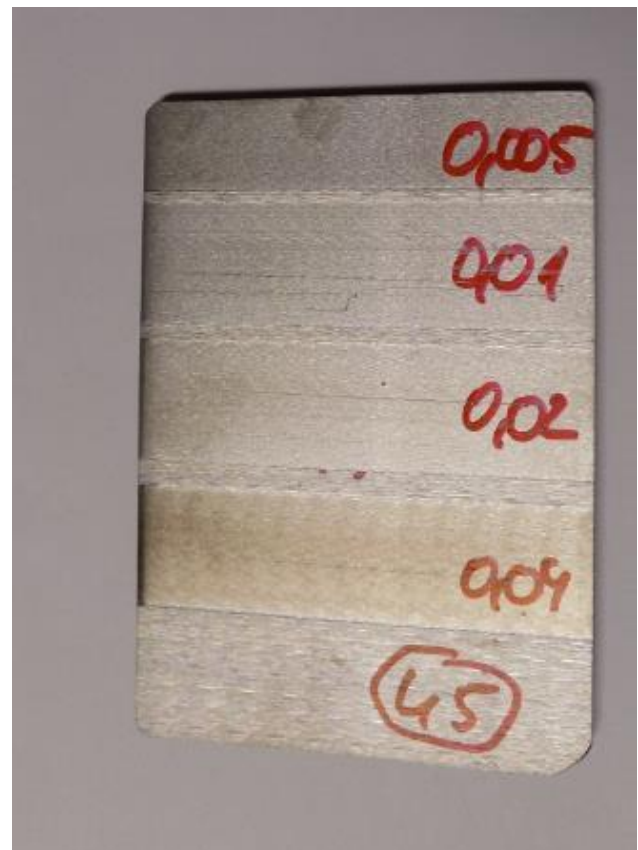
Obr. 15. Fotografia povrchu po brúsení - vplyv prísuvu do rezu, šírka vzorky 70 mm

v porovnaní s frézovaním. *MBN* hodnoty sú oveľa nižšie pre všetky prísuvy do rezu. Na druhej strane s narastajúcim prísuvom do rezu môže dôjsť výraznejšiemu tepelnému popusteniu brúsenému povrchu alebo dokonca k jeho sekundárnemu zakaleniu, ktorý je sprevádzaný výraznou oxidáciou ako to ukazuje obr. 15. Je známe, že sekundárne zakalenie prispieva k zníženiu *MBN* hodnôt po brúsení, keďže vedie k vytvoreniu *WL*, ktorá je mechanicky, a preto aj magneticky tvrdšia ako hlbšie vrstvy pod povrchom [3].
