METHODOLOGY FOR INSPECTION OF RIVETED SAMPLES BY THE ECA METHOD

METODIKA KONTROLY NITOVANÝCH VZORIEK METÓDOU ECA

Michal Janovec

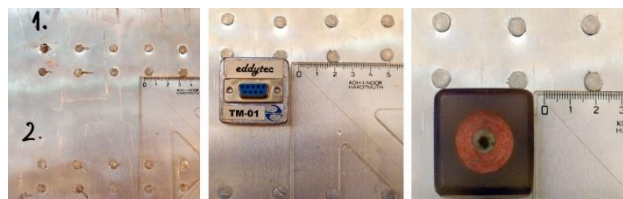
Obrázok 1: Nit so zapustenou hlavou použitý pri nitovacej vzorke. Zdroj: Autori.

Pre kontrolné merania bolo vytvorených niekoľko typov nitovaných spojov, na ktorých sa simulovali vytypované poškodenia. Nitované spoje boli vyhotovené z hliníkových neeloxovaných plechov rozmerov 200 x 1000 x 1mm. Ako spojovacie prvky boli použité hliníkové plné rozklepávacie nity so zapustenou hlavou STN 02 2311 rozmeru 4x6 mm (obrázok 1).

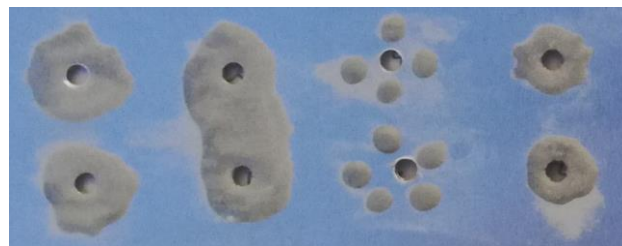
Obrázok 5: Hliníkový prášok nalepený na povrch plechu. Zdroj: Autori.

V oblasti nitovaných spojov boli simulované aj poruchy spôsobené povrchovou koróziou hliníkového plechu. Na povrch plechu bol nalepený hliníkový prášok, simulujúci rôzne tvary korózie medzi nitovanými plechmi. Na simuláciu korózie bol použitý veľmi jemný hliníkový prášok CAS:7429-90-5. Hliníkový prášok bol na povrch plechu nalepený flexibilným lepidlom s gélovou konzistenciou na báze FLEXTEC polyméru bez obsahu rozpúšťadiel.

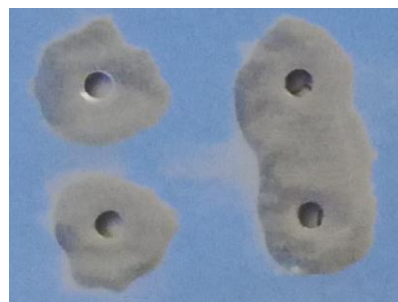
Obrázok 10: Hliníkový prášok skenovaný v druhej vrstve nitovanej vzorky (fotografia pred znitovaním plechov). Zdroj: Autori.

Pre simuláciu korózie medzi nitovanými plechmi bol použitý hliníkový prášok, popísaný v predchádzajúcej časti článku. Nasledujúca kontrola bola zameraná na odhalenie takto simulovanej korózie. Skenovanie bolo zamerané na odhalenie prítomnosti hliníkového prášku v druhej vrstve nitovanej vzorky. Tvar nalepeného hliníkového prášku v okolí nitov je zobrazený na obrázku 10.

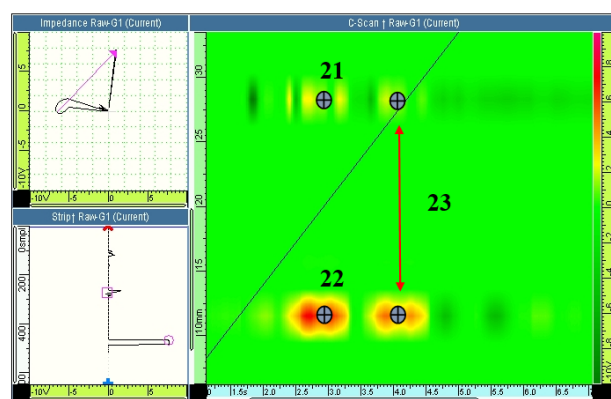
Obrázok 12: Výsledok kontroly simulovanej korózie v druhej vrstve nitovanej vzorky. Zdroj: Autori.

Výsledok kontroly je zobrazený na obrázku 12. Na skenovanie bola použitá sonda SAB-067-005-032, ktorá je vhodnejšia pre zisťovanie prítomnosti korózie. Najlepšie výsledky sa získali pri nastavení budiacej frekvencie 10 kHz, zisku 75 dB, bez použitia filtra. Pri skenovaní bola simulovaná korózia pomocou hliníkového prášku odhalená s veľmi dobrým rozlíšením. Maximálna hodnota signálu impedancie zodpovedá približne $+9$ V a odhadovaná hĺbka porúch na základe tejto hodnoty impedancie je 1 mm.

Hliníkový prášok bol však zachytený len v oblasti nitov. V priestore medzi nitmi hliníkový prášok sondou zachytený nebol (oblasť naznačená červenými šípkami). Takýto výsledok môže byť spôsobený tým, že plechy medzi nitmi k sebe nedoliehajú a je medzi nimi vzduchová medzera. V tejto oblasti nedochádza k zmene vírivých prúdov a hliníkový prášok nie je odhalený.
