VPLYV NEHOMOGENNOSTI POVRCHU VPD 13/31 NA BRZDNÉ ÚČINKY LIETADLA NA LETISKU V BRATISLAVE

IMPACT OF VPD 13/31 SURFACE INHOMOGENITY ON THE BRAKING EFFECTS OF THE AIRCRAFT AT BRATISLAVA AIRPORT

Dominik Krnáč

Pavol Pecho

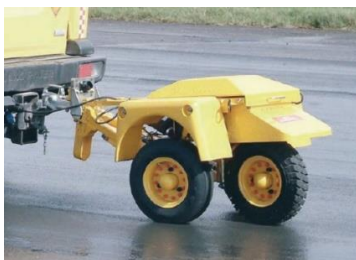
Mu-meter – jedná sa o merač, ktorý je pripojený k inému vozidlu a je usporiadaný na meranie silového trenia (bočného), ktoré bolo vyvolané medzi pneumatikami merača a povrchom VPD, pričom pneumatiky merača sú vyrobené podľa presnej špecifikácie.

Obrázok 1: Mu-meter [2]

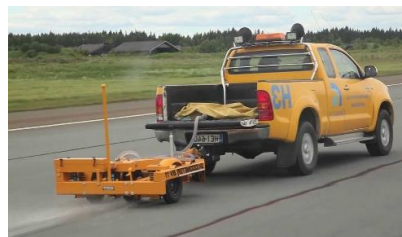
Skiddometer – jedná sa o merač, ktorý je pripojený k inému vozidlu a je vybavený pneumatikami podľa vyžadovanej

špecifikácie. Princíp merania je postavený na meraní krútiaceho momentu, ktorý je meraný špeciálnym snímačom, pričom všetky namerané údaje sú zaznamenané v prístroji a obsluha má k dispozícii nepretržité hodnoty trenia pre celý úsek merania. Existuje niekoľko typov skiddometrov.

Obrázok 2: Skiddometer BV11 [2]

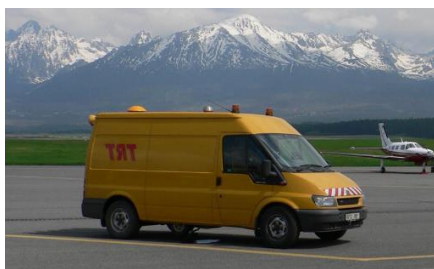
Meranie bolo prevedené českým národným referenčným zariadením TRT v súlade s normou ČSN 73 6177:2015.

Meracie zariadenie je v danom predpise zapísané pod názvom TATRA Friction Tester Vehicle.

Obrázok 4: Vozidlo vybavené systémom TRT (TATRA Friction Tester Vehicle) [19]

Pre zariadenie TATRA Friction Tester Vehicle na základe schválených protišmykových vlastností daného zariadenia boli stanovené klasifikačné stupne v súlade s Table 3-1 Runway surface condition levels.

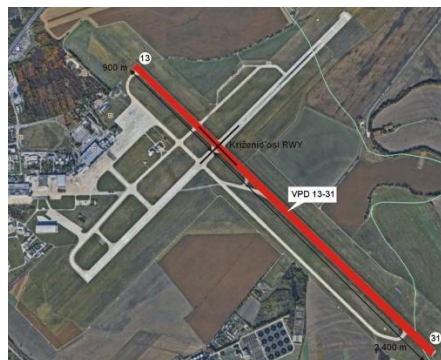
VPD 13/31, na ktorej boli realizované merania je aj s dĺžkovými parametrami znázornená na nasledujúcom obrázku.

Obrázok 5: Letisko Bratislava s vyznačenou dráhou VPD 13/31 [zdroj: autor]

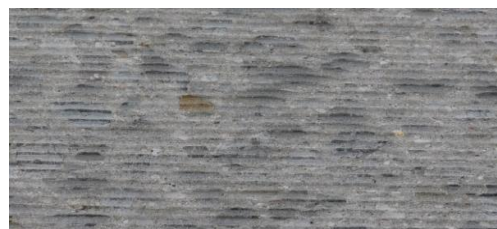
Jedná sa o pomerne účinnú technológiu, prostredníctvom ktorej je možné obnoviť tak mikrotextúru ako aj makrotextúru rekonštruovaného povrchu.

Maximálne je možné uvedenou metódou dosiahnuť súčiniteľ trenia na úrovni 0,65 až 0,80 μ , pričom pri realizácii uvedenej metódy na pražskom letisku dosahoval súčiniteľ trenia hodnotu 0,8 až 0,9 μ .

Životnosť takto realizovaného povrchu vozovky je zväčša 5 až 10 rokov.

Obrázok 7: Obrúsenie povrchu cemento-betónových dosiek diamantovými kotúčmi, tzv. grinding [19]

c) obrúsenie povrchu cemento-betónových dosiek na kritických úsekoch dráhy VPD 13/31 diamantovými kotúčmi, tzv. grinding
