26. MEDZINÁRODNÁ KONFERENCIA
„SÚČASNÉ PROBLÉMY V KOLAJOVÝCH
VOZIDLÁCH - PRORAIL 2023“
20. – 22. septembra 2023, Žilina, Slovensko

SIMULACE VYKOLEJENÍ NÁKLADNÍHO VOZU SIMULATION OF FREIGHT WAGON DERAILMENT

Příspěvek se týká simulací vykolejení nákladního vozu. Simulace byly založeny na datech skutečné nehody. Pro účely příspěvku byly některé údaje o nehodě anonymizovány. Provedené simulace měly pomoci dopravci objasnit příčiny nehody. Došlo totiž ohledně příčiny nehody ke sporu mezi dopravcem a firmou, která náklad nakládala. Firma svojí vinu na nehodě popírala a vinu za nehodu svalovala na dopravce. Argumentovala zjištěním vyšetřovací komise, že vykolejený vůz měl opotřebené jízdní profily kol více než dovoluje norma [1]. Ale také bylo zjištěno, že velká část vozů vlakové soupravy byla podle normy [4] nesprávně ložena a existovalo podezření, že vykolejený vůz byl také nesprávně ložen.

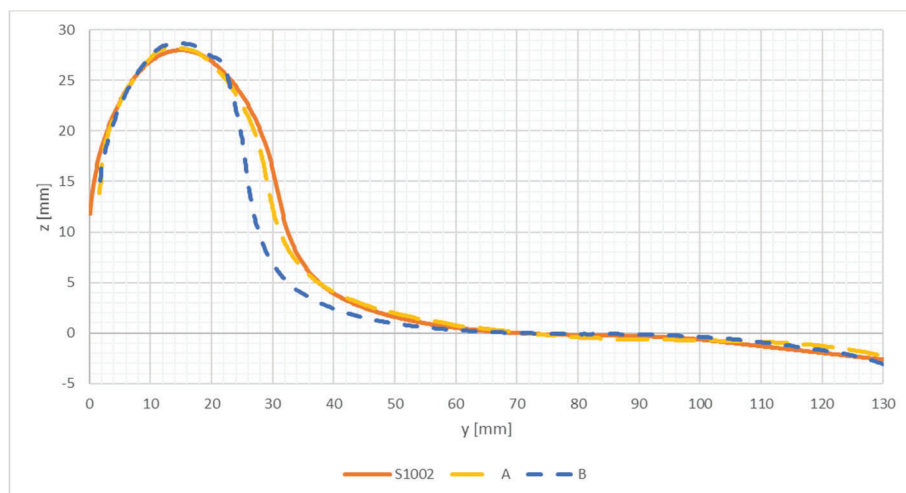
Obr. 8 Profily kol
Fig. 8 Wheel profiles

Po nehodě byla na levých kolech druhého podvozku vozu X naměřena strmost okolku – qR 6 mm. Kola prvního podvozku vozu X nebylo možné změřit, jelikož byla nehodou poškozena. Norma EN 15313:2017 dovoluje minimální strmost okolku 6,5 mm [1].

Kolejnice byly typu 60E1 v úklonu 1:40. Protože před nehodou nebyl zaznamenán žádný déšť, byla pro součinitel tření mezi kolem a kolejnicí použita běžná hodnota 0,36. Pro průměr kola byla použita hodnota 877 mm, která odpovídá průměrné hodnotě průměrů kol naměřených na voze X po nehodě. Pro jmenovité profily kol byl použit profil S1002 a pro opotřebené profily kol byly použity profily A a B, které byly pracovníky VÚKV po nehodě naměřeny na dvojkolí vozu X, viz **Obr. 8**. Při průjezdu obloukem, kde došlo k vykojení vozu X, byl profil A na vnějším kole a profil B na vnitřním kole.
