**26. MEDZINÁRODNÁ KONFERENCIA  
„SÚČASNÉ PROBLÉMY V KOLĀJOVÝCH  
VOZIDLÁCH - PRORAIL 2023“  
20. – 22. septembra 2023, Žilina, Slovensko**

## **RENOVACE ŠROUBOVÝCH PRUŽIN REFURBISHMENT OF COIL SPRINGS**

**Pavel NEKOKSA, Jaroslav SVOZILÍK<sup>\*)</sup>**

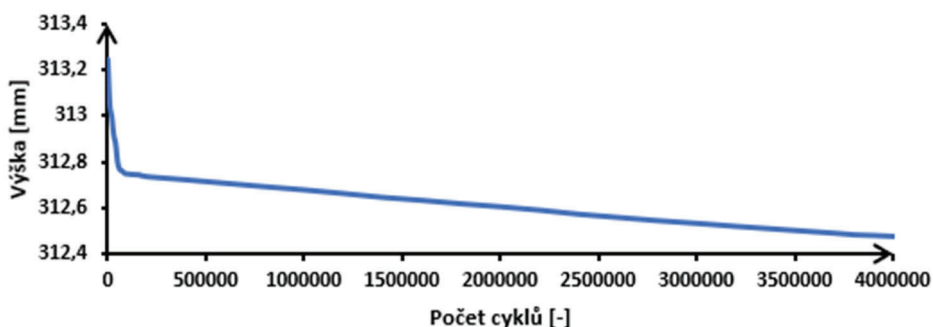
**Obr. 1** Změna výšky primárního vypružení příměstského vlaku během životnostní zkoušky

**Fig. 1** Change of height during fatigue test of primary suspension for suburban train

Na **obr. 1** lze sledovat pokles výšky v průběhu životnostní zkoušky pružin primárního vypružení příměstského vlaku. Nejvyšší smykové napětí během zkoušky bylo 611 MPa dle EN13906-1. Největší změnu lze pozorovat během prvních 100 tisíců cyklů. Následně se pokles výšky výrazně snižuje. Tyto změny lze velmi dobře předpovídat i pomocí creepové zkoušky dle EN13298. Výsledky této zkoušky u stejné pružiny lze sledovat na **obr. 2**. Pružina byla při této zkoušce zatížena na napětí 658 MPa. Největší pokles je patrný během prvních 48 hodin, což odpovídá v případě kmitání prvním 100 tisícům cyklů.

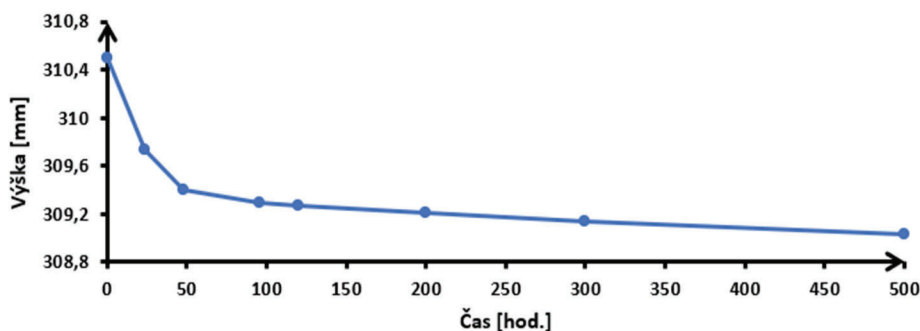
**Obr. 2** Změna výšky při creepové zkoušce dle EN13298

**Fig. 2** Change of height during creep test acc. to EN13298
